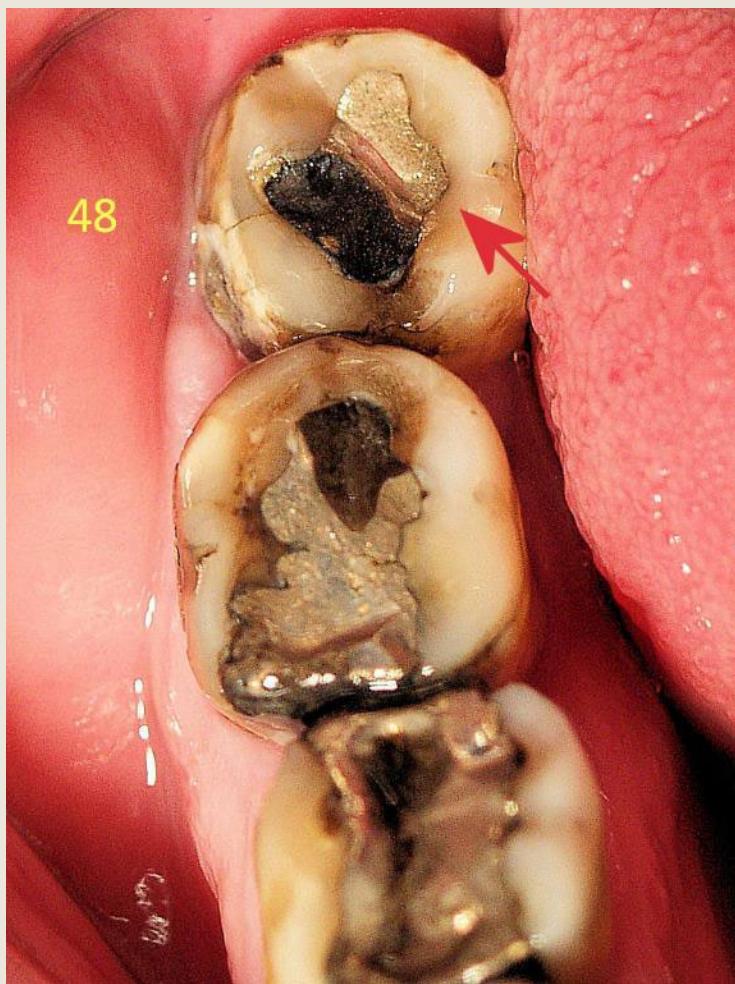
Den hier markierten Zahn 48 hat er
besonders abradiert: ein klassischer
Balancekontakt!

Wenn der Mensch den Unterkiefer nach
links bewegt, hier also nach rechts aus
dem Bild heraus, dann sollte der 48
keinen Kontakt besitzen. Andernfalls
versucht der Körper diesen Bremsklotz
zu eliminieren! Das mögen die
Kiefergelenke nicht so sehr und warnen
den Patienten mit Kopfschmerzen,
Nackenschmerzen oder einer Migräne.
An den blanken Stellen wurden die
„Füllungen“ unter Druck abradiert.

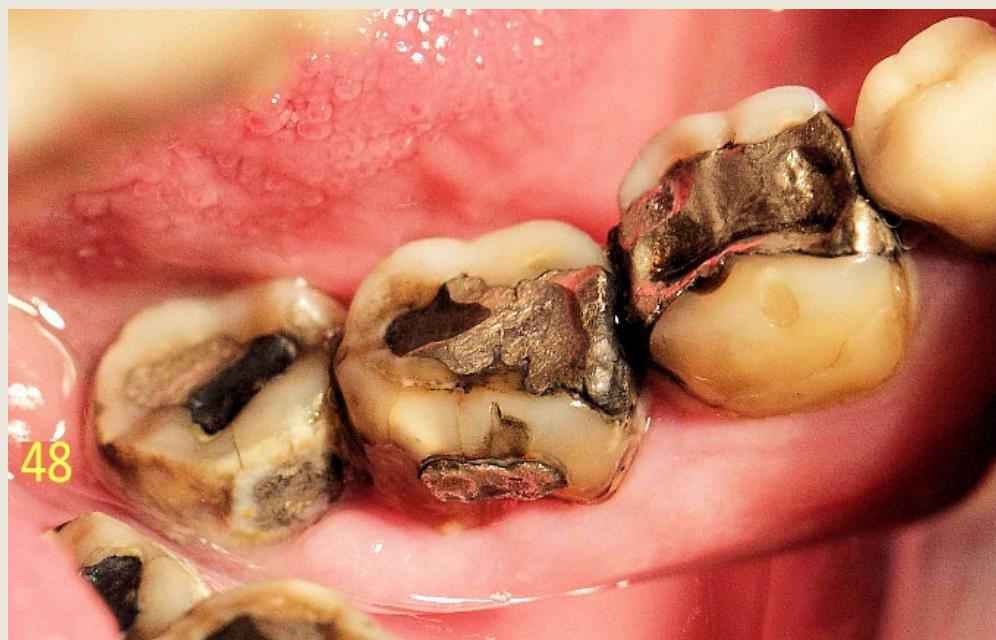
Blick schräg auf die Außenseiten der Zähne. Das folgende Foto zeigt dann die ganze Wahrheit:
Das Wort Pflege oder Prophylaxe wurde offensichtlich beim Zahnarzt und Patienten sehr klein
geschrieben.

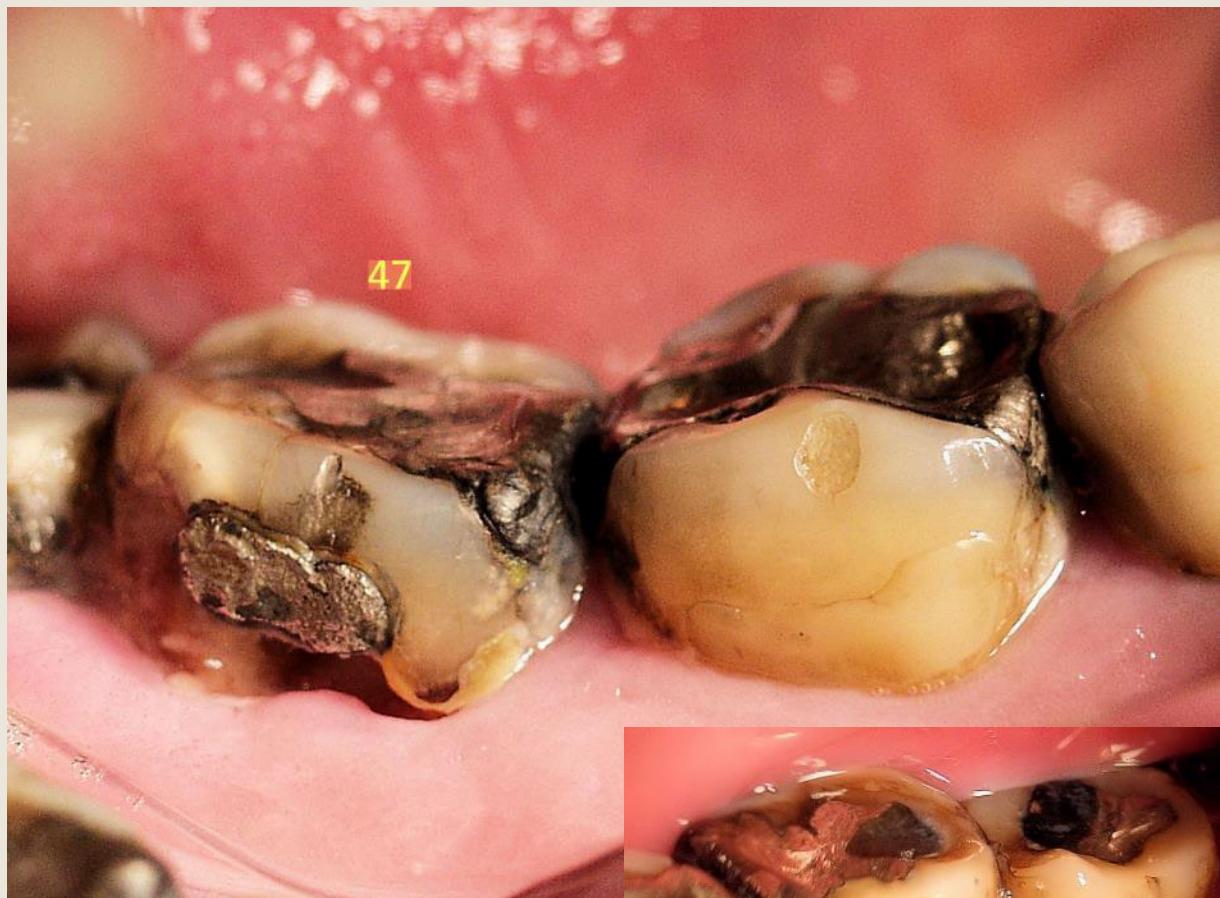
Wenn ein Patient derart auf seinen Füllungen „herumackern“ muss, weil deren „Anatomie“ auch nicht mehr annähernd der eines gesunden Zahnes entspricht, wird natürlich erheblich mehr Quecksilber freigesetzt!

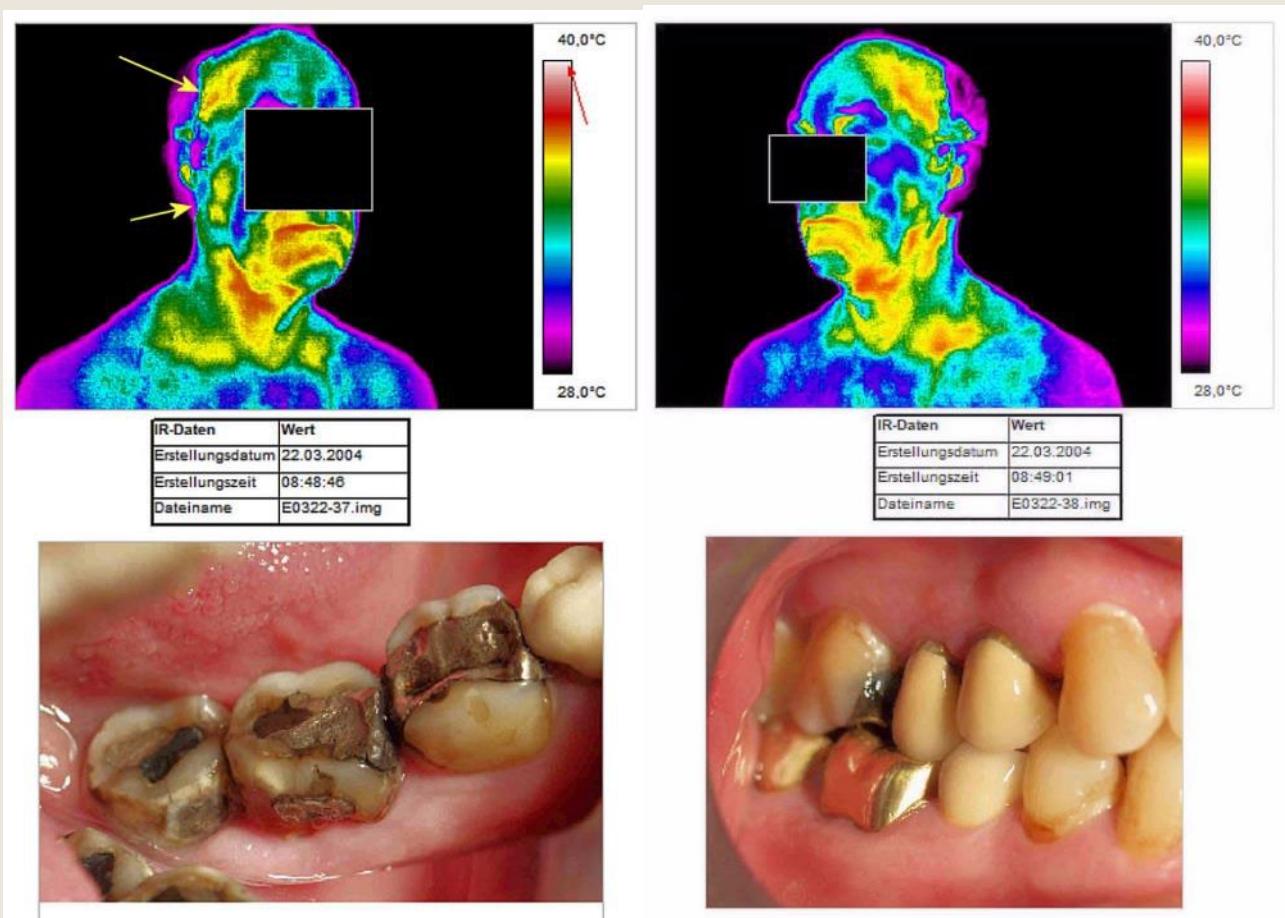
Im Infrarotbild fallen zunächst beidseitig die hyperthermen, zu warmen Schläfenmusken als Folge des Knirschens auf. Die Anspannung der Mundmuskulatur ist nicht zu übersehen. Dazu im Bereich der Wangen bei den Kontakten Gold/Amalgam gleichfalls die „hot spots“ /heißen Flecken und im Halsbereich die beidseits hyperaktiven Lymphabflüsse!

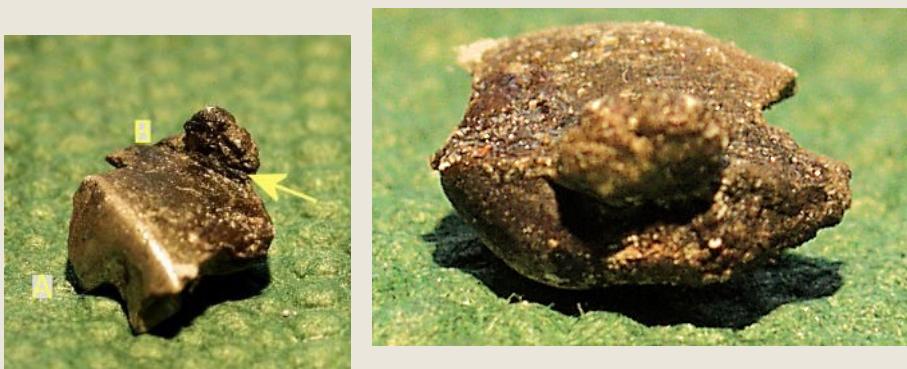
Links: eine halbierte Füllung,- A: Oberfläche, B: Seitenfläche (zwischen zwei Zähnen), Pfeil: beim Stopfen der Füllung war in diesem Bereich die Form nicht lang genug, so dass in den Zahnzischenraum überstopft wurde. „Schlechte Karten“ für die Pflege. Rechts: ein Blick unter eine korrodierte Füllung. Seien Sie nicht zu sicher, dass Sie dererlei nicht auch im Munde haben!
