Ein Knick in der Optik oder ein Riss im Zahn? Teil II

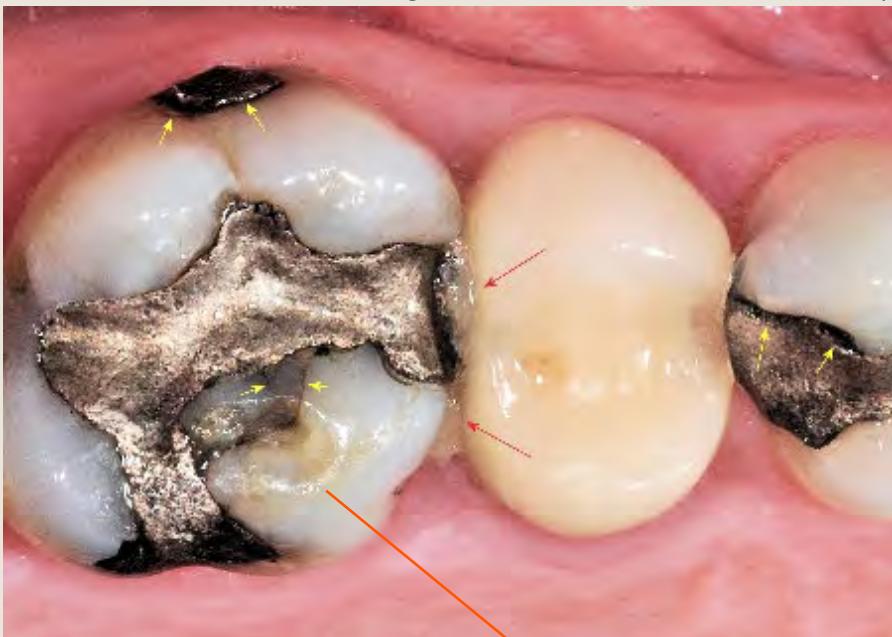
Es scheint vielen Behandlern lästig zu sein, eine Matrize (Formteil) zur Anpassung an die

Zahnanatomie anzulegen!? Der mittlere wurde leider beidseitig angeschliffen. Die Gedanken des Patienten an seinen Zahnarzt sind allerdings täglich gesichert, denn die resultierende Speisefalle „grüßt täglich“ und die nächste Karies ist schon programmiert.

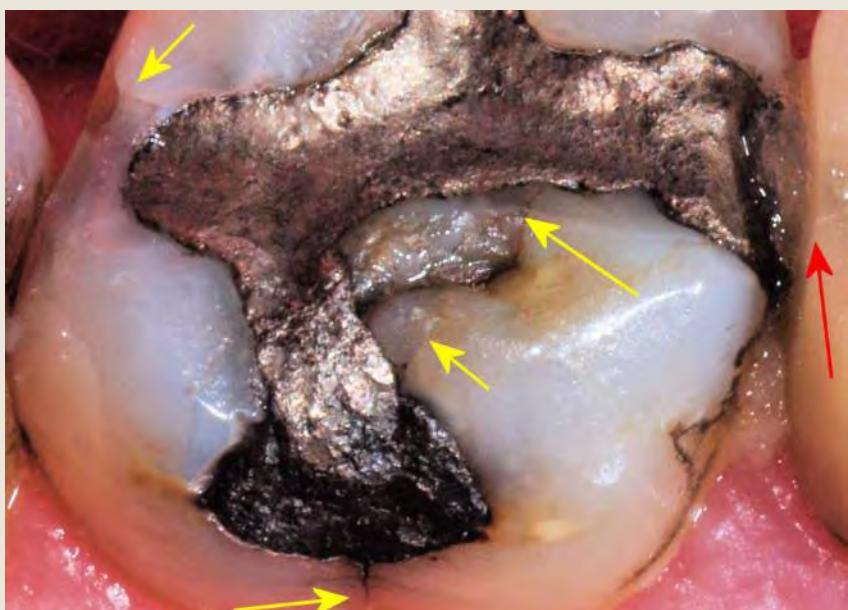
Nebenstehend schauen wir auf den gleichen Zahn, jetzt ein wenig mehr von innen.

Die Amalgamfüllung war auf eine ältere Zahnhalsfüllung aufgelegt worden.

Gelb: 4 Infrakturen.

Rot, rechts, zeigt die Speisefalle. Pfeil rot: in der Vergrößerung gut ersichtlich, die angeschliffene Fläche des gesunden Zahnes. Ein Richter würde dies vielleicht als Kunstfehler bezeichnen!?

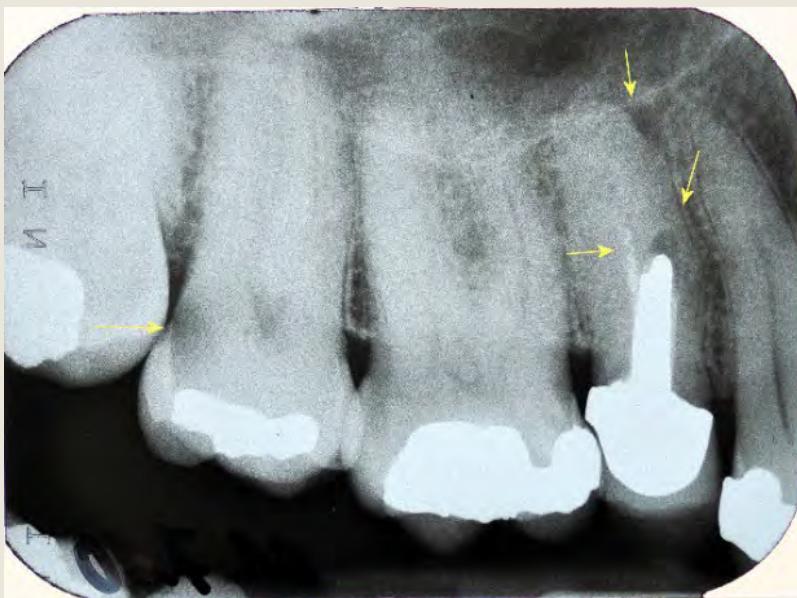
Die mitgebrachte Übersichtsaufnahme war „nicht sehr“ aussagekräftig.

Die daraufhin angefertigte Einzelzahn-Aufnahme zeigt zwei konfektionierte Wurzelstifte. Eine im Wurzelkanal frakturierte Förderspirale/ Lentulo ließ keine korrekte Wurzelfüllung zu. Unter der Krone finden sich noch konfektionierte Stifte.

Beachten Sie auch den Pfeil ganz links: eine profunde Karies!

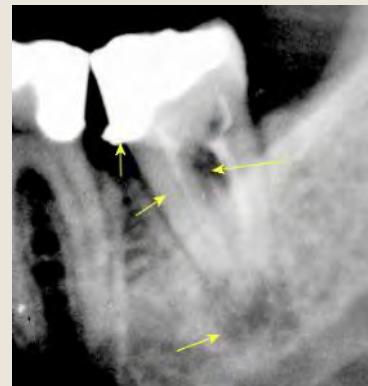
aus dem OPG oben Zahn 37

Ein weiteres Prachtstück des zahnärztlichen Kunsthandswerks zeigt das zweite Röntgenbild. Auch hier: unvollständige Wurzelfüllungen und als deren Folge eine chronische Knochenentzündung an den Wurzeln. Die Amalgamfüllung (Zahn 37) wurde in den Zahzwischenraum überstopft!

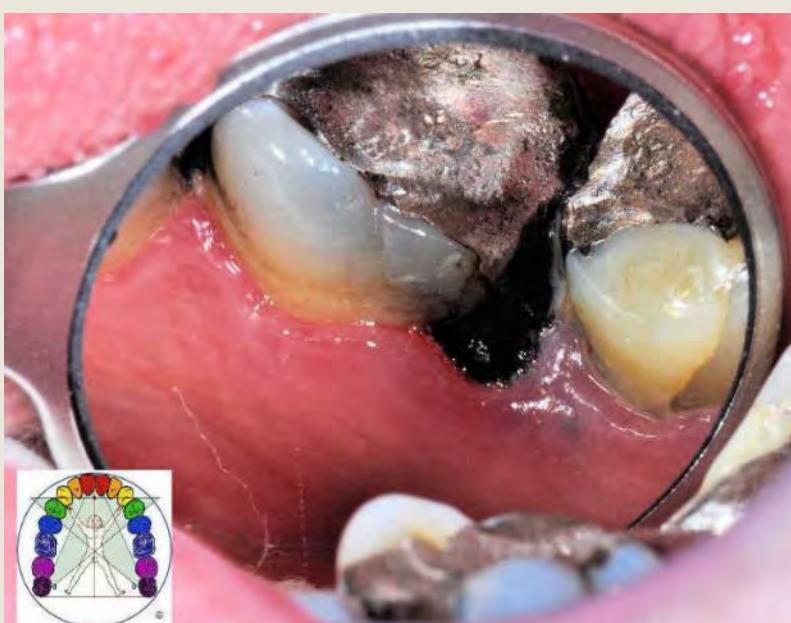
Gingivaverfärbung durch Schwermetalle aus Amalgam. Die frakturierte Zahnwand des rechten Zahnes wurde einfach mit Kunststoff angeflick...

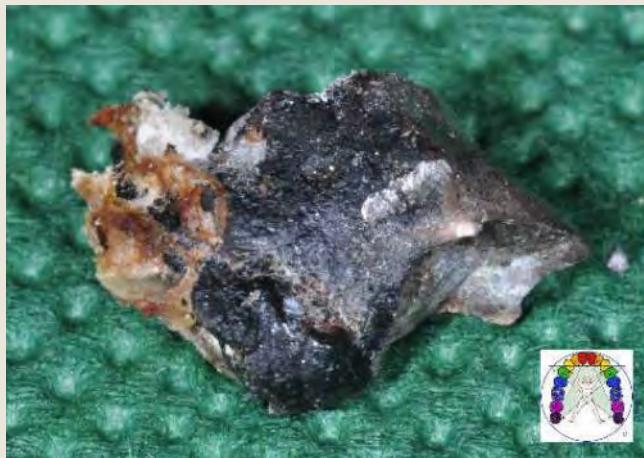
Blick unter eine herausgebrochene Amalgamfüllung. Die dunklere Zone im unteren Teil des Fotos lag zuvor der inneren Zahnwand an. Sie zeichnet sich durch eine ausgeprägte galvanische Reaktion aus!

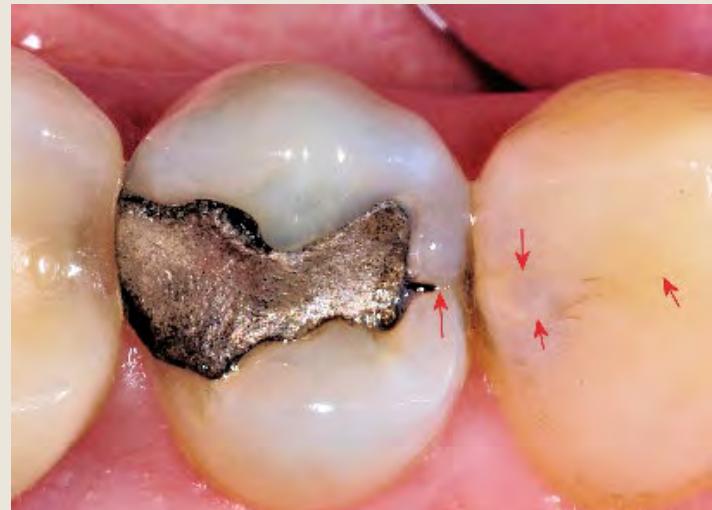
Beim Zahn rechts sieht man die Karies durchscheinen. Auch zeichnen sich schon Infrakturen ab.

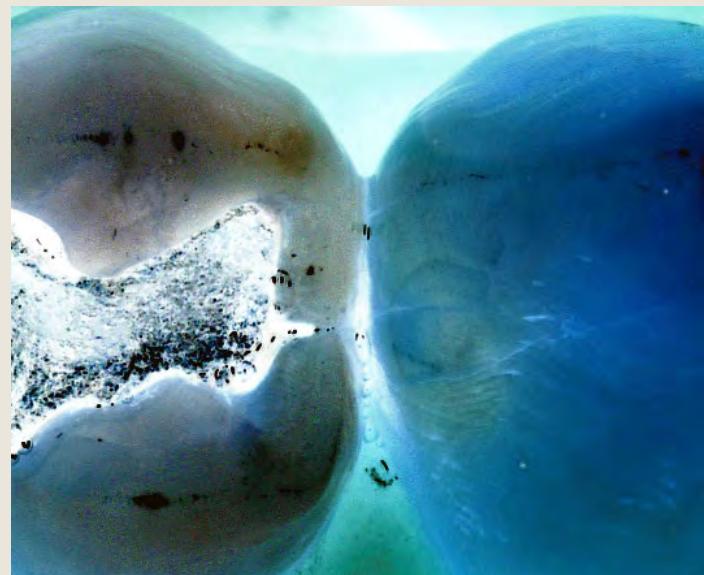
Ein vergrößerter Ausschnitt aus dem gleichen Foto,- die Farben wurden umgekehrt.
So kann das Auge die feinen Infrakturen besser abgreifen.

Wieso finden Sie Mikrofrakturen bei einem Zahn ohne Amalgamfüllung!?
Wenn die vielen Amalgamgefüllten Zähne nicht anatomisch modelliert wurden, müssen die restlichen Zähne die Kaulast alleine tragen! Dafür sind von der Natur nicht vorgesehen! Die Überlastung führt zu Infrakturen!

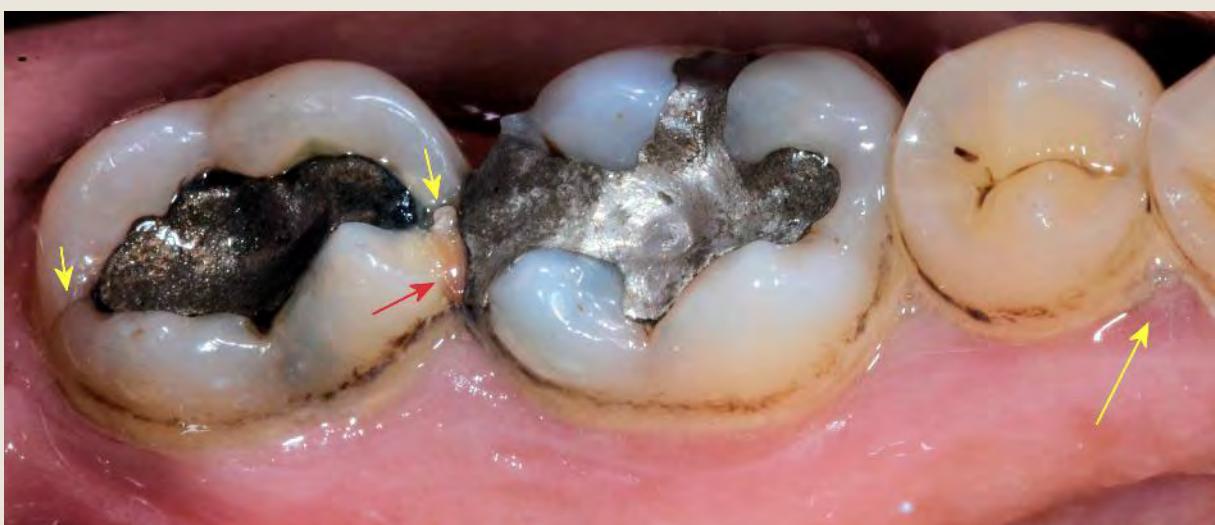
ARZT Migräne... neben der fortgeschrittenen Parodontose war auch er mit vielen Amalgamfüllungen gesegnet. Pfeil rot: profunde Karies, mit Speiseresten angefüllt.

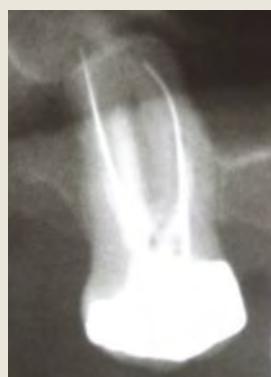
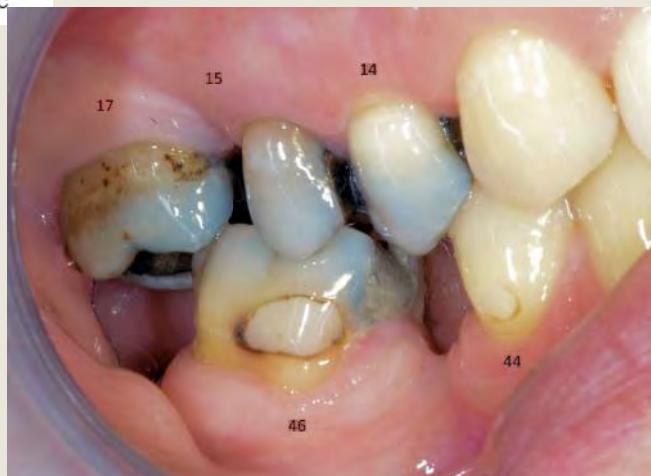
Zahn 17

Zunächst wurde ein immunologischer Test auf Metalle und Formaldehyd (in Wurzelfüllmaterialien enthalten) in die Wege geleitet. Im Ergebnis war das Formaldehyd nicht zielführend. Aber:

Neben obiger Wurzelfüllung mit Silberstiften unter einer Amalgamfüllung fanden sich weitere vier silberhaltigen Amalgamfüllungen.

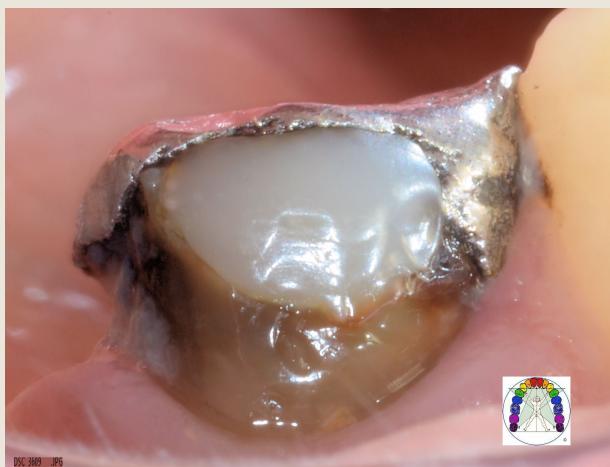
Dieses Prachtexemplar unten, - das Material war gleich als „Stiftaufbau“ bis in den Wurzelkanal gestopft worden, möchte ich Ihnen nicht vorenthalten!

die Patientin nicht benennen. Nach den Kassenrichtlinien sind hier edelmetallreduzierte Legierungen zu erwarten.

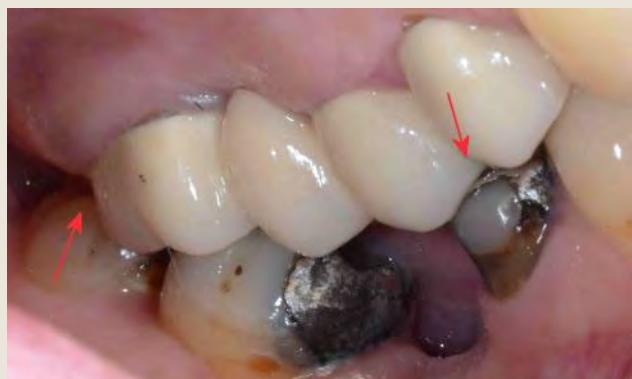
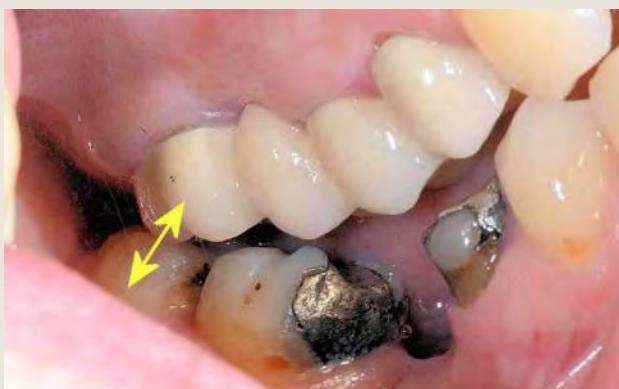
Gegen diese Ausgangslage von gekippten Zähnen, - der untere Weisheitszahn ist schon fast bis zur Schleimhaut des Oberkiefers hochgewandert - und dergleichen mehr, hat man genial eine neue „schöne“ Brücke erstellt... - womöglich noch Amalgam darunter belassend. Die unter der Keramik benutzte Legierung konnte

Ursächlich für die Nackenschmerzen konnten die gewanderten Zähne benannt werden, die bei Lateralbewegungen die Kiefergelenke blockierten!

Auch Kollegen haben nicht bemerkt, dass die Brücke gegen das viel zu niedrige „Prachtexemplar“ gesetzt wurde, - vorletztes Foto.

Ob der Zahntechniker hier nur die Wünsche des Zahnarztes befolgt hat, wage ich nicht zu beurteilen. Wie auch immer: ein Kunstfehler.

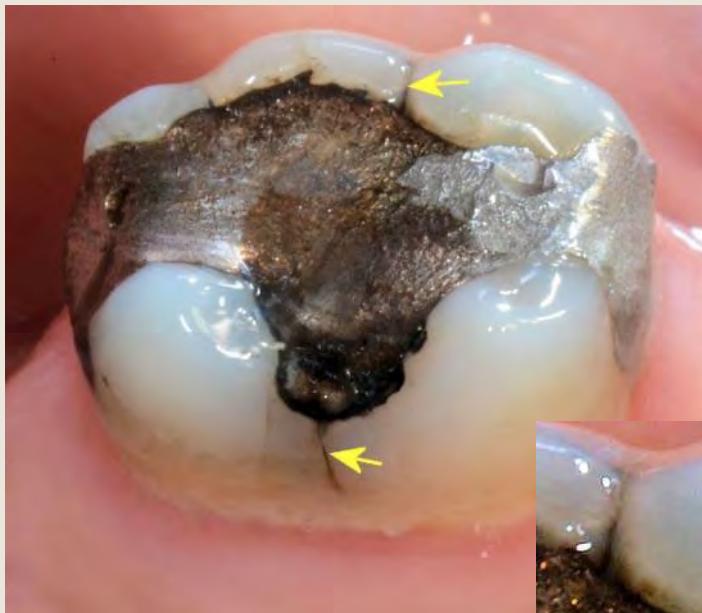
Auch zwei Amalgamfüllungen nebeneinander bilden ein galvanisches Element mit Korrosionspotential.

Infrakturen, wie gehabt... erkennen Sie links neben dem unteren Pfeil auch noch den 3. Mikroriss?

Da noch nicht wegpoliert: einer der seltenen Kontaktpunkte auf einer Amalgamfüllung. (unten)

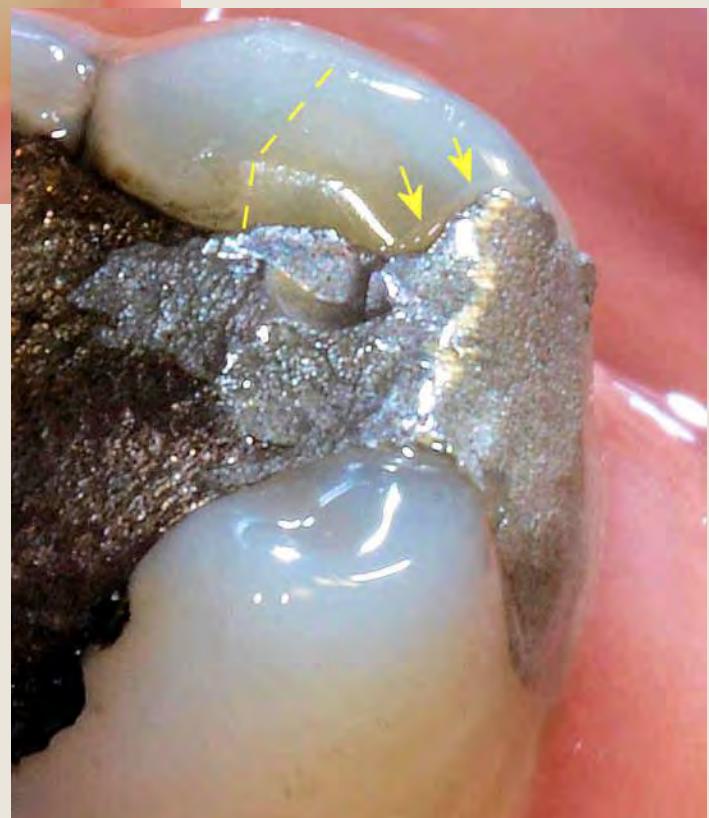
Man muss ja fast schon dankbar sein, wenn diese Qualitätsarbeit frakturiert, bevor der Zahn eine Infraktur erleidet! Wenn der Patient nicht gleich in der Aushärtungsphase der Füllung zubeißen musste, um die Höhe anzupassen, muss der Patient die Okklusion/Kauhöhe mühsam „einknirschen“. Eigentlich sieht die Gebührenordnung vor, dass die Füllung nach einigen Tagen kontrolliert und poliert wird...
Und auch nach der Politur sollte die Füllung Kontakt zum Gegenzahn haben!

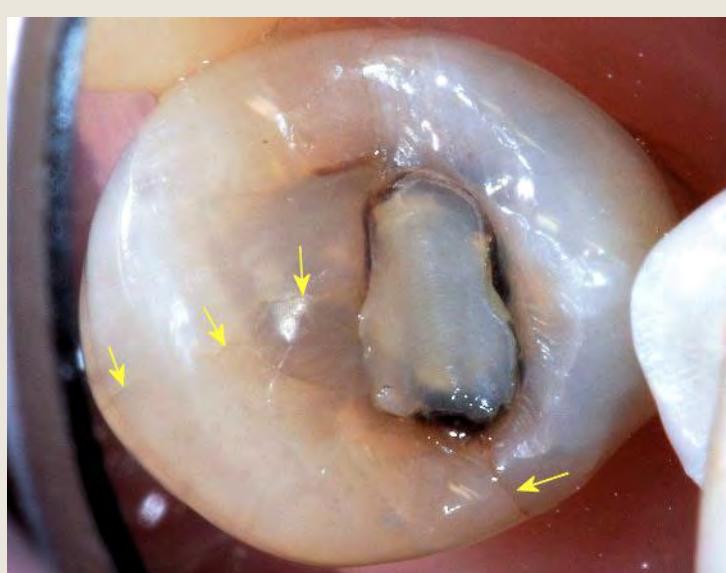
Großzügig mit Kunststoff geflickter ehemaliger Amalgambereich.

Mehrere Infrakturen!

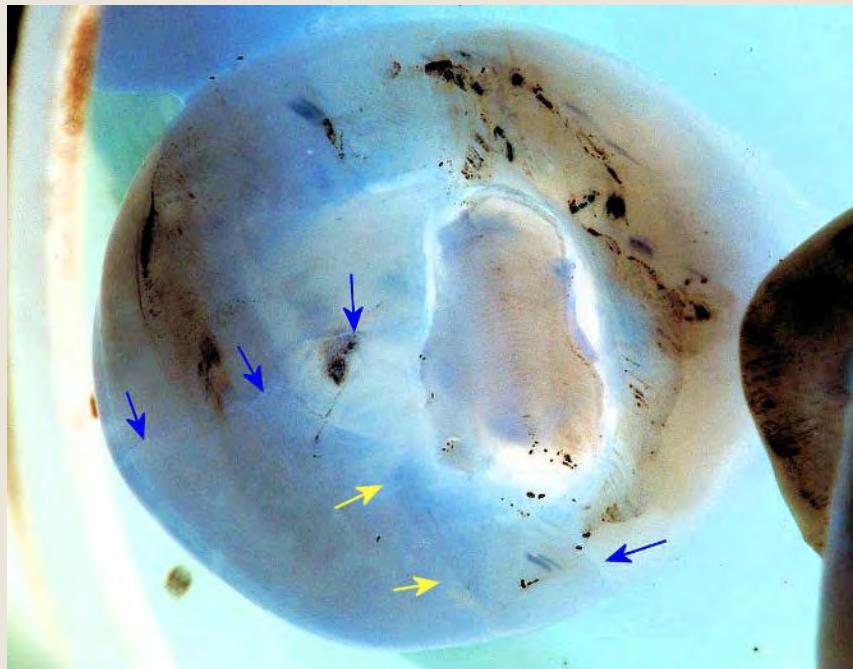
Mit der Umkehrung der Farben kann das Auge die Sprünge besser erkennen.

Die hier gelb markierte Infraktur haben Sie sicherlich auf dem vorherigen Foto übersehen?

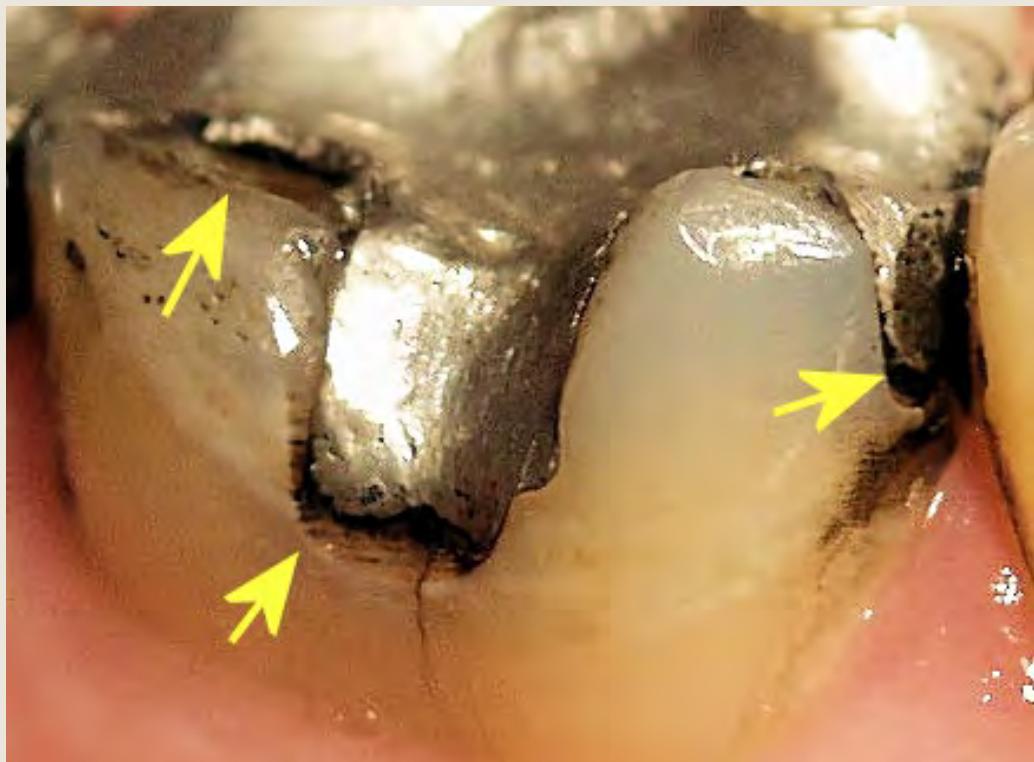
Pfeil links: Absprengung die anderen Defekte habe ich in dieser Form tatsächlich nur bei diesem einen Zahn gesehen. Ganz offensichtlich war das Amalgam nicht ordentlich gestopft. Die Füllung wurde später noch poliert,- da hätte der Zahnarzt seinen Fehler mit der gleichen Amalgamsorte noch „nachflicken“ können. Sollte er aber die Politur an eine Mitarbeiterin delegiert haben, ist hier womöglich das Problem nicht weitergegeben worden...?

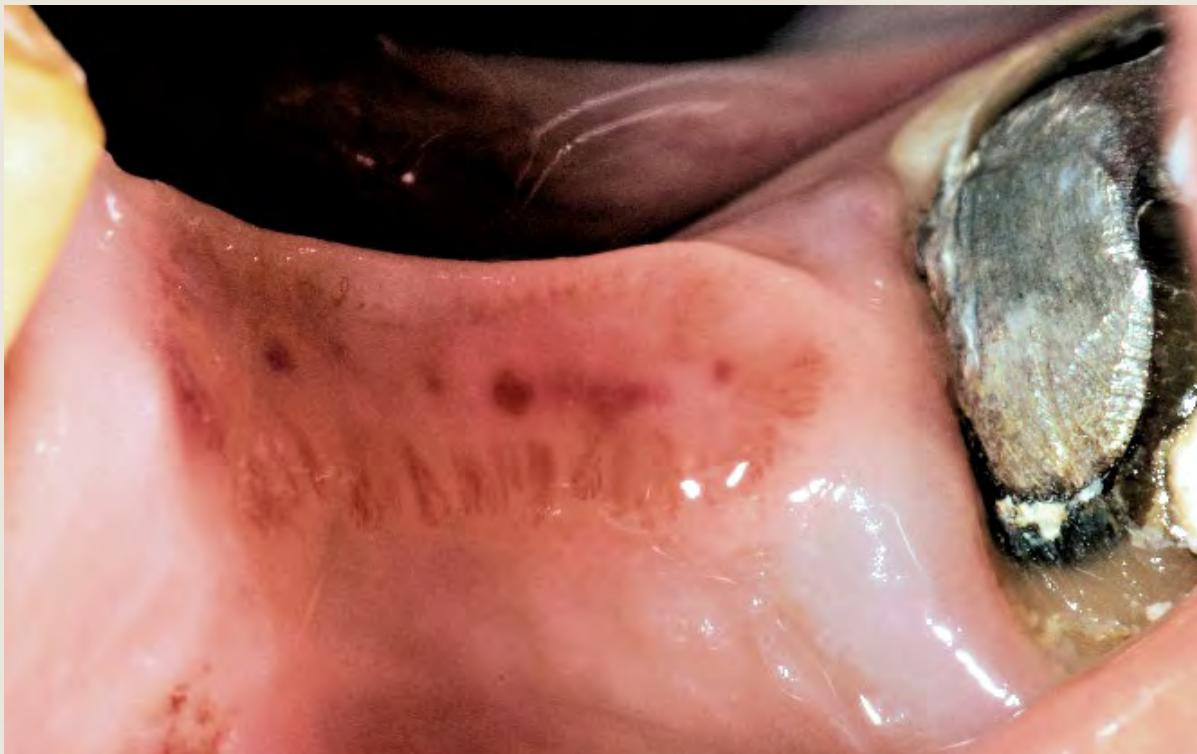
Zwei Befunde nach Abnahme einer Brücke. Ein klassischer Fehler der falschen Erstellung der Basis des Brückengliedes, also jenem Mittelteil, welches einen fehlenden Zahn ersetzen soll. Drückt diese (nicht zu pflegende Basis) auf die Schleimhaut, kommt es zu Drucknekrosen (geschwüriger Gewebeabbau). Der Körper baut kleine Blutgefäße auf, um Abwehrstoffe heranzutransportieren! Der zweite Kunstfehler: verbleibt eine Amalgamfüllung unter einer undichten Krone, kommt es zu einem galvanischen Element, einer „Batterie-Wirkung“ mit Korrosionswirkung.

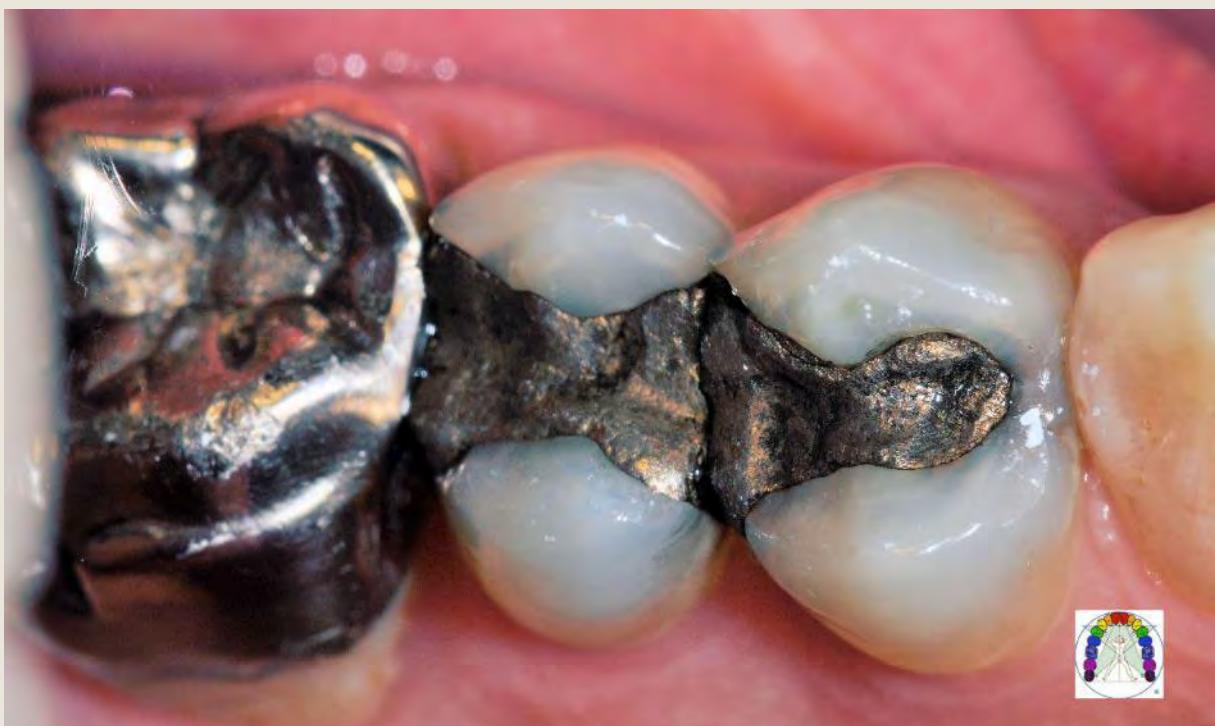
Vier auf einen Streich!

Im Uhrzeigersinn: 1) nicht abschließender Kronenrand 2) "gelungene" Amalgamfüllung

3) Blanke Schliffspuren zeigen den mühsamen Versuch des Körpers, die fehlerhafte Kronen-Modellation abzuknirschen! 4) Kunstfehler: Amalgam neben einer Goldkrone

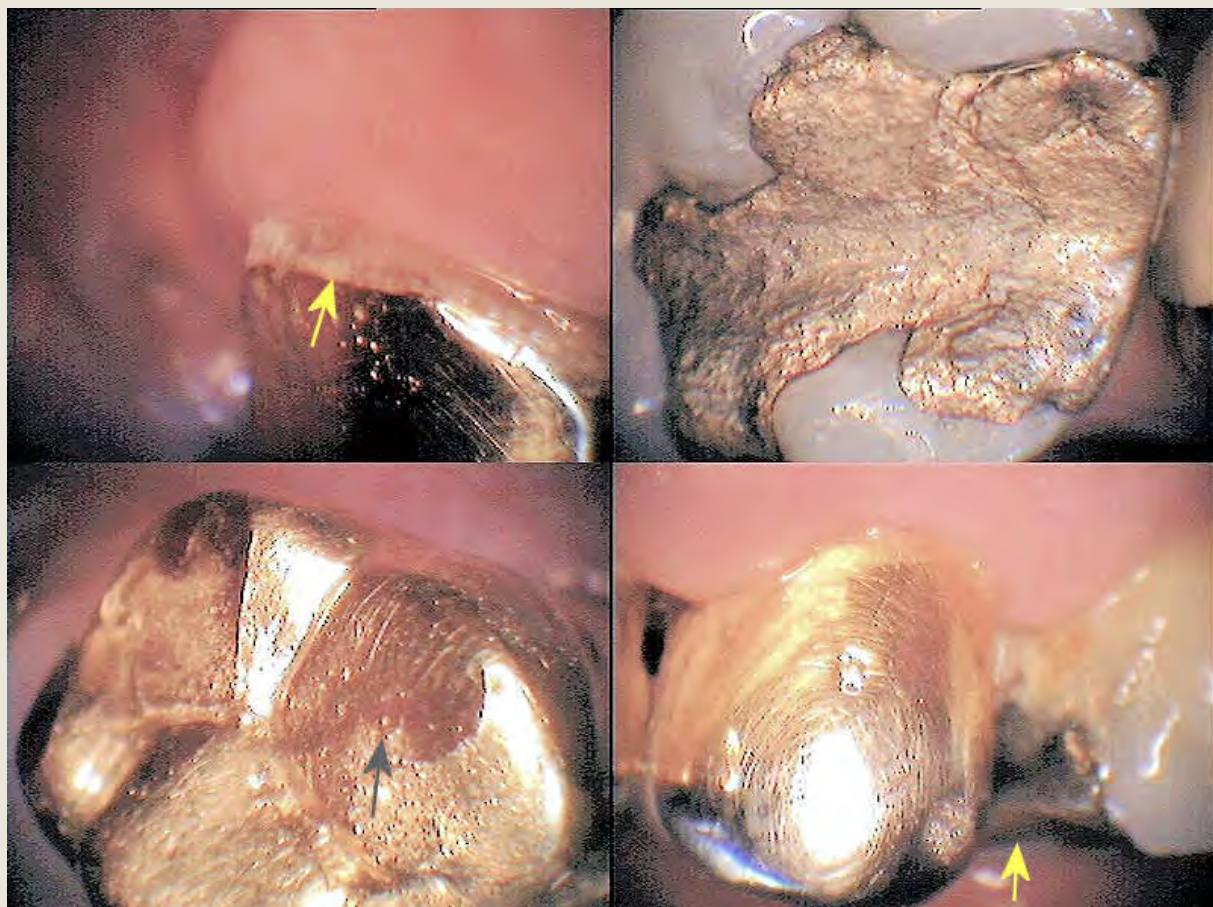
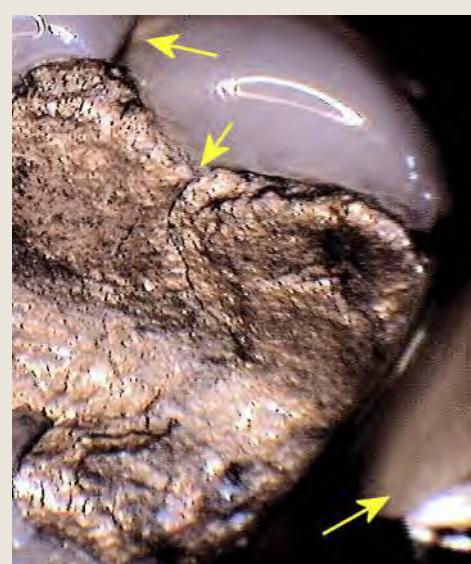
Detailstudie: die Amalgamfüllung ist mittig frakturiert.

Der Mikroriss geht quer durch die Füllung (bis an den unteren Bildrand!)

Pfeil rechts: Goldlegierung einer Krone.

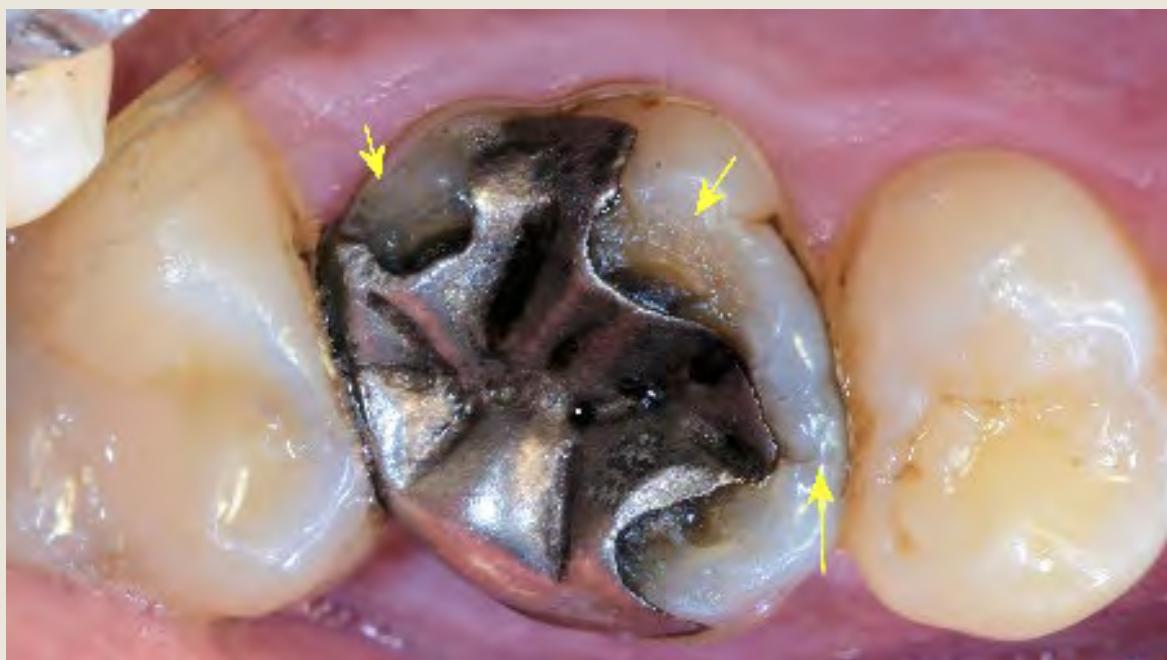
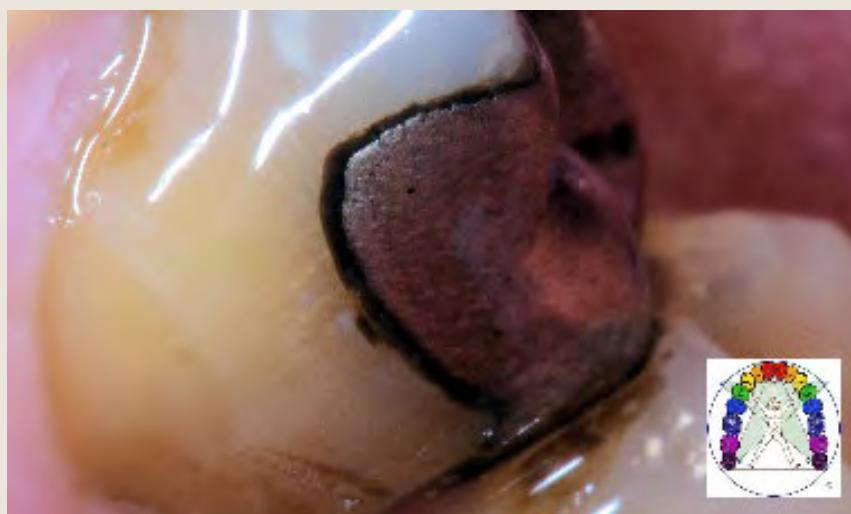
Wirklich, da hat sich
jemand eindrucksvoll
bemüht. Und dennoch sind
die beiden tragenden Zahnhöcker
frakturiert. Aber
der Blick von der Seite her,
zeigt das Ausmaß der
Spaltkorrosion

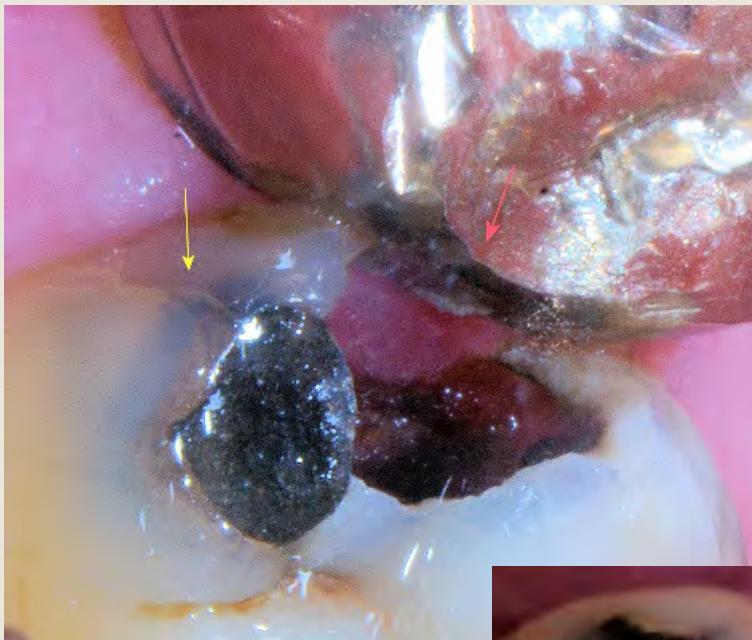
Der Hinterrand der Krone wurde durch Parafunktionen derart vor sich hergetrieben, dass eine überhängende Nase entstand. Der kariöse Defekt bestand schon lange...

folglich wanderte der Zahn in die entstandene Lücke hinein. Beim nachfolgenden Foto aus anderer Perspektive ist dies deutlicher zu sehen. Gelb gestrichelt: die Abradierten Flächen auf der Krone.

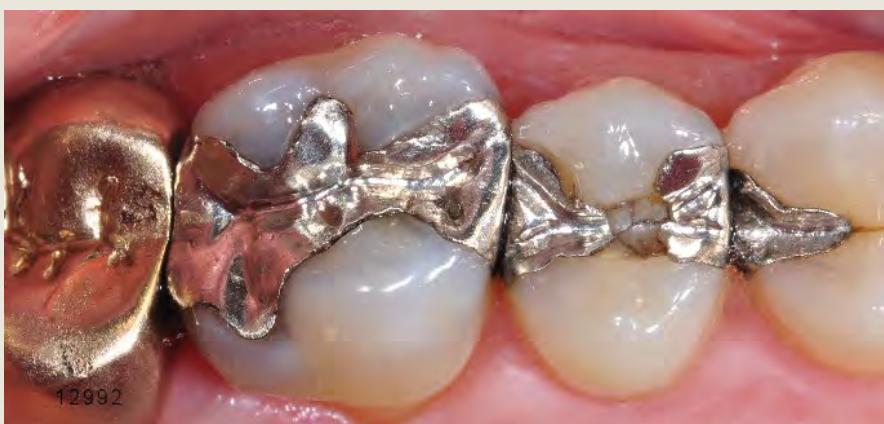
Ja, es handelt sich um ein „neueres“, korrosionsbeständigeres Amalgam.
Sogar modelliert und poliert! **ABER!**

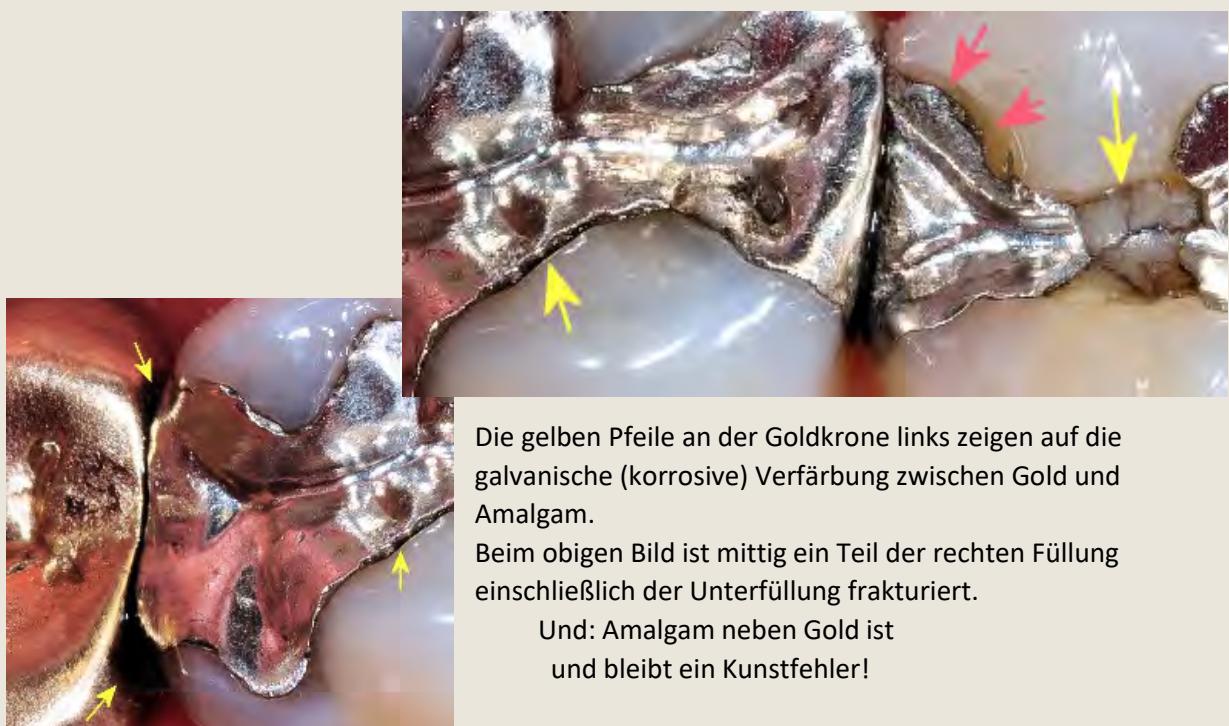
Die gelben Pfeile an der Goldkrone links zeigen auf die galvanische (korrosive) Verfärbung zwischen Gold und Amalgam.
Beim obigen Bild ist mittig ein Teil der rechten Füllung einschließlich der Unterfüllung frakturiert.

Und: Amalgam neben Gold ist und bleibt ein Kunstfehler!
